การแก้ไข Error – The located assembly’s manifest definition does not match the assembly reference. (Exception from HRESULT:0x80131040)

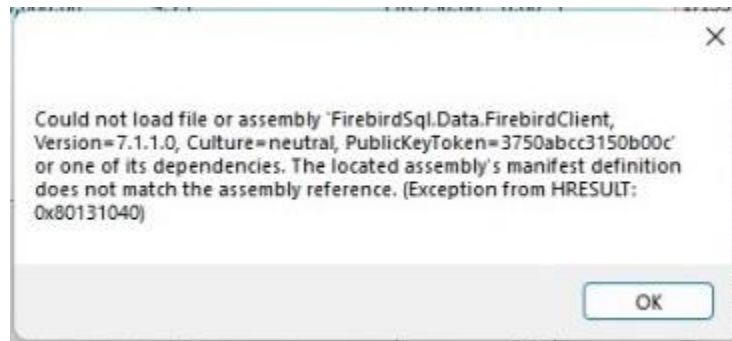
สาเหตุ: เกิดจากเพิ่มโปรแกรม CR_print ชัดข้อง

วิธีแก้ไข:

1. ปิดโปรแกรม Business Plus ก่อนการติดตั้งไฟล์แก้ไข
2. ทำการติดตั้งไฟล์แก้ไข Patch_V31FixLogoPrintDirect_r3 โดยกดดาวน์โหลดได้ที่ <https://shorturl.asia/u5lf7>
3. แยกไฟล์ที่ดาวน์โหลดมา จะได้ไฟล์แก้ไขชื่อ Patch_V31FixLogoPrintDirect_r3 คลิกขวาที่ไฟล์แล้วกดเลือก Run as administrator แล้วกดติดตั้งไปจนเสร็จ

4. ทดลองเรียกใช้งานอีกครั้ง
